**Mitteilung-Nr.: 0337/2013/MV**

**Werkhalle Meßtorffweg - Baulicher Zustand**

**Betr.: Werthalle Museum NMS**

**Betr. : Werkhalle Museum NMS**

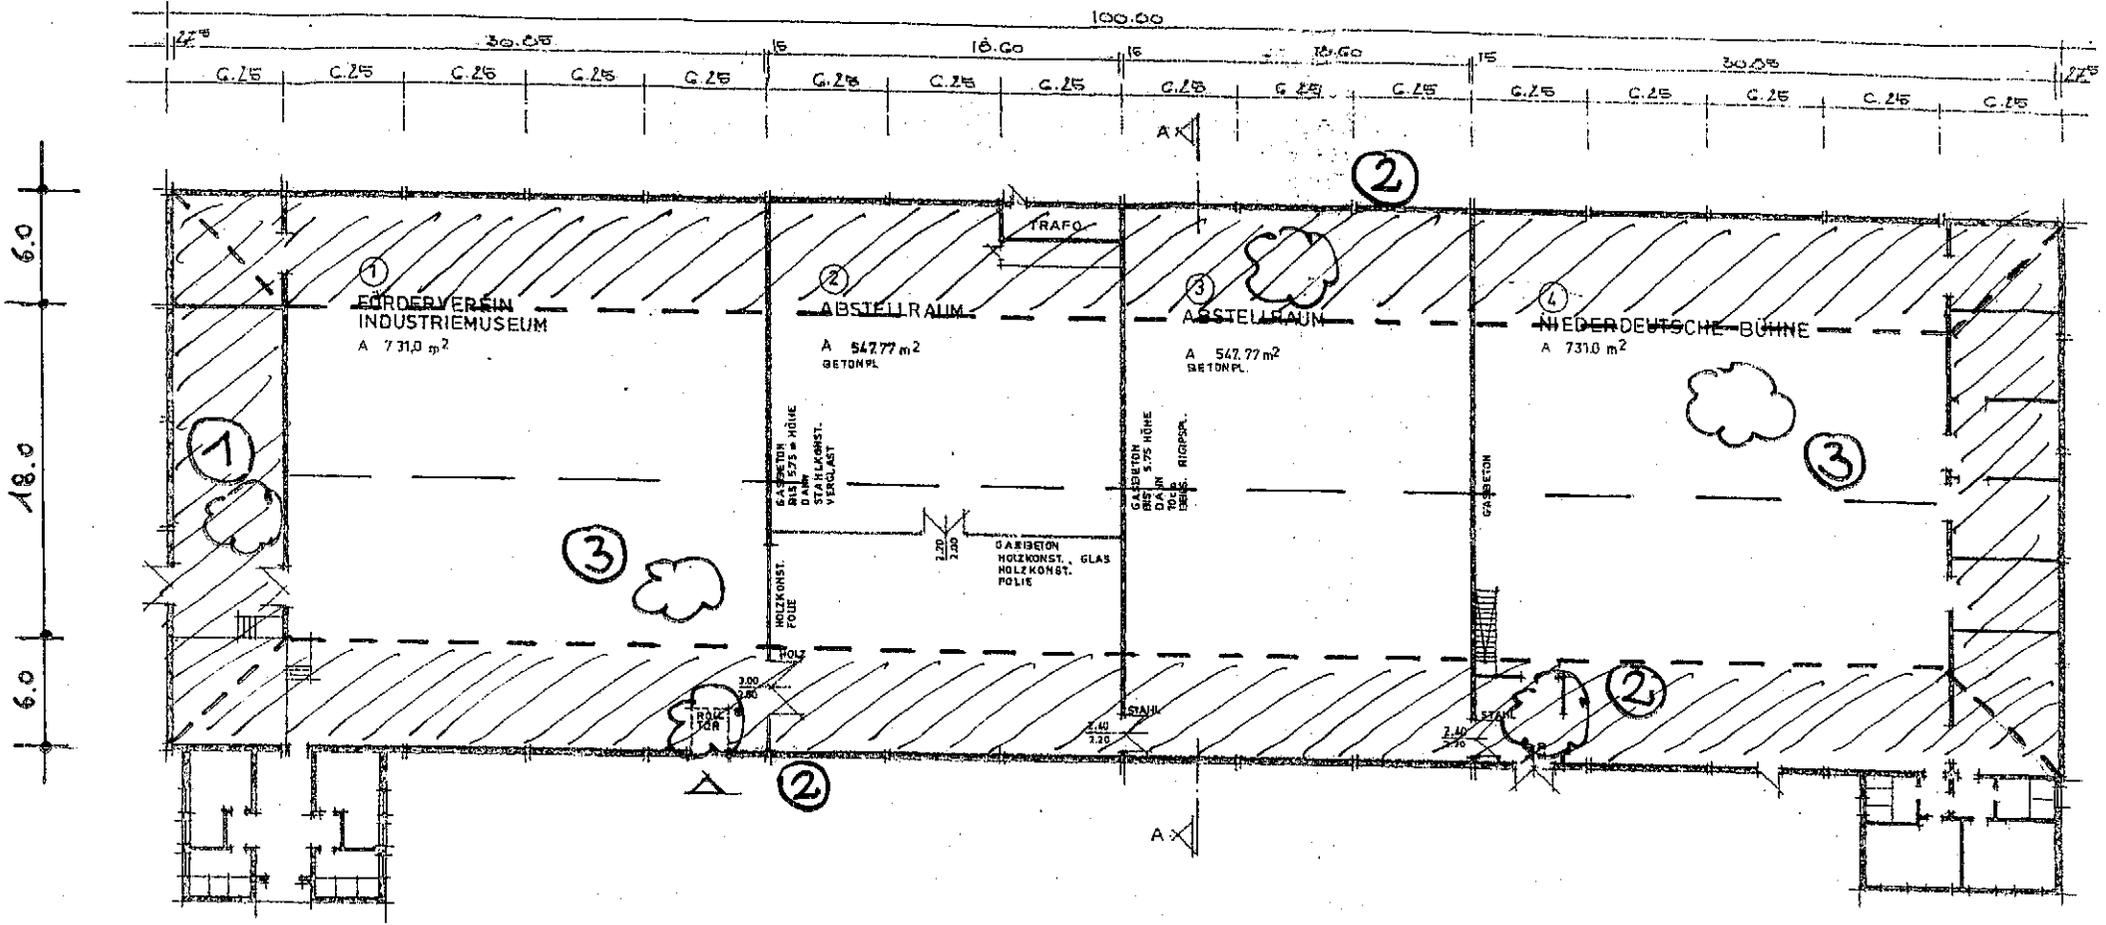
Anlage 1: Grundriss

Bereich 1 im Eingangsbereich am östlichen Giebel mit erheblicher Schadensbildung, Bereich 2 in den tiefer liegenden Randflächen des Daches mit starker Schadensbildung und Bereich 3 im höher liegenden Dachbereich mit geringer Schadensbildung, siehe Grundriss und Schnitt als Anlage.
