**Neumünster, Bachstraße  
BV DRK Ehrenamtszentrum  
Sanierungskonzept  
Kostenrahmen Mehraufwand wegen  
Milzbrandverdacht auf der Fläche**

Projekt-Nr.: 80 421  
15.10.2019

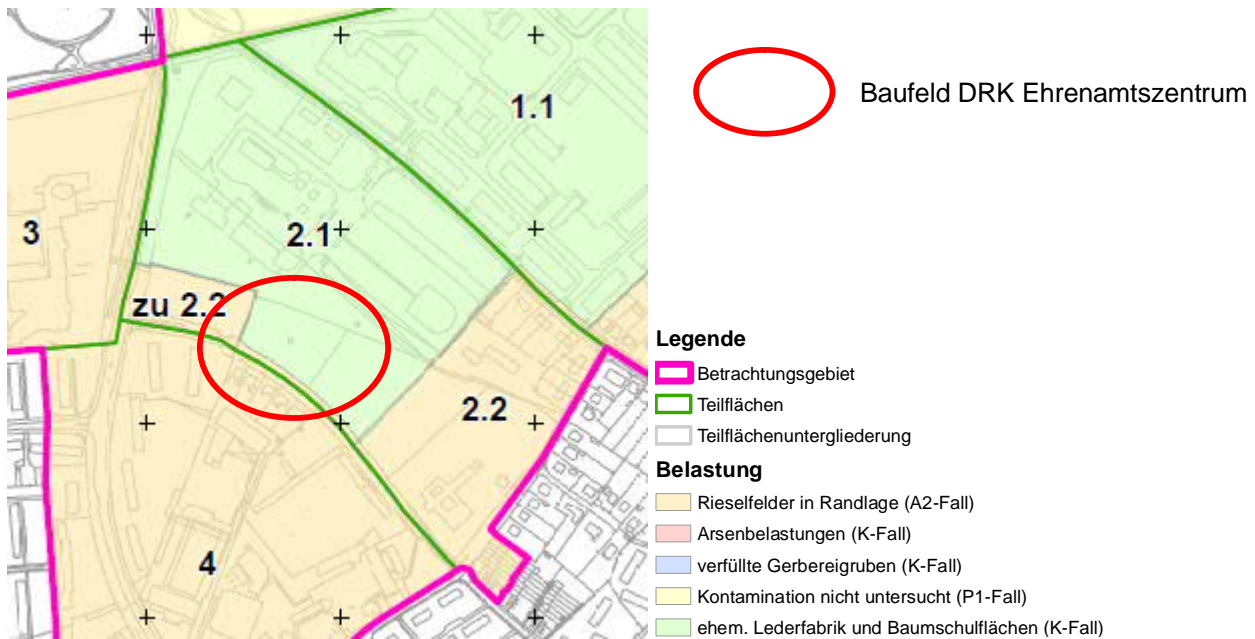
**Abbildung 1:** Lageplan der Teilfläche 2 (2.1 und 2.2) mit Bewertung

Im Rahmen der Gefährdungsabschätzung [U2] wurde das Gesamtgebiet der ehemaligen Lederfabrik Sager, Neumünster, in fünf Teilflächen untergliedert. Die hier beschriebenen Ausarbeitungen für den Neubau des Ehrenamtszentrum beziehen sich im Folgenden auf die Teilfläche 2.1 der Gefährdungsabschätzung. Das Grundstück Bachstraße, nachfolgend mit Baufeld bezeichnet, liegt im südlichen Bereich der Teilfläche 2.1, vgl. die nachfolgende Abbildung 1.

Auf der Teilfläche 2 waren während der Phase der Ledererzeugung Baumschulflächen und Rieselfelder ausgewiesen, die sich in den 1920er Jahren bis zum Hansaring hinzogen. Später wurden diese Flächen Teil der Hindenburg-Kaserne. In diesem Kontext wurde ein Großteil der sogenannten Westfläche zuletzt als technischer Bereich mit Wartungsrampen, Fahrzeughallen etc. genutzt. Das Grundstück Bachstraße selber war zu diese Zeiten Brachfläche mit großem Baumbestand, auf denen gelegentlich Übungen stattfanden.

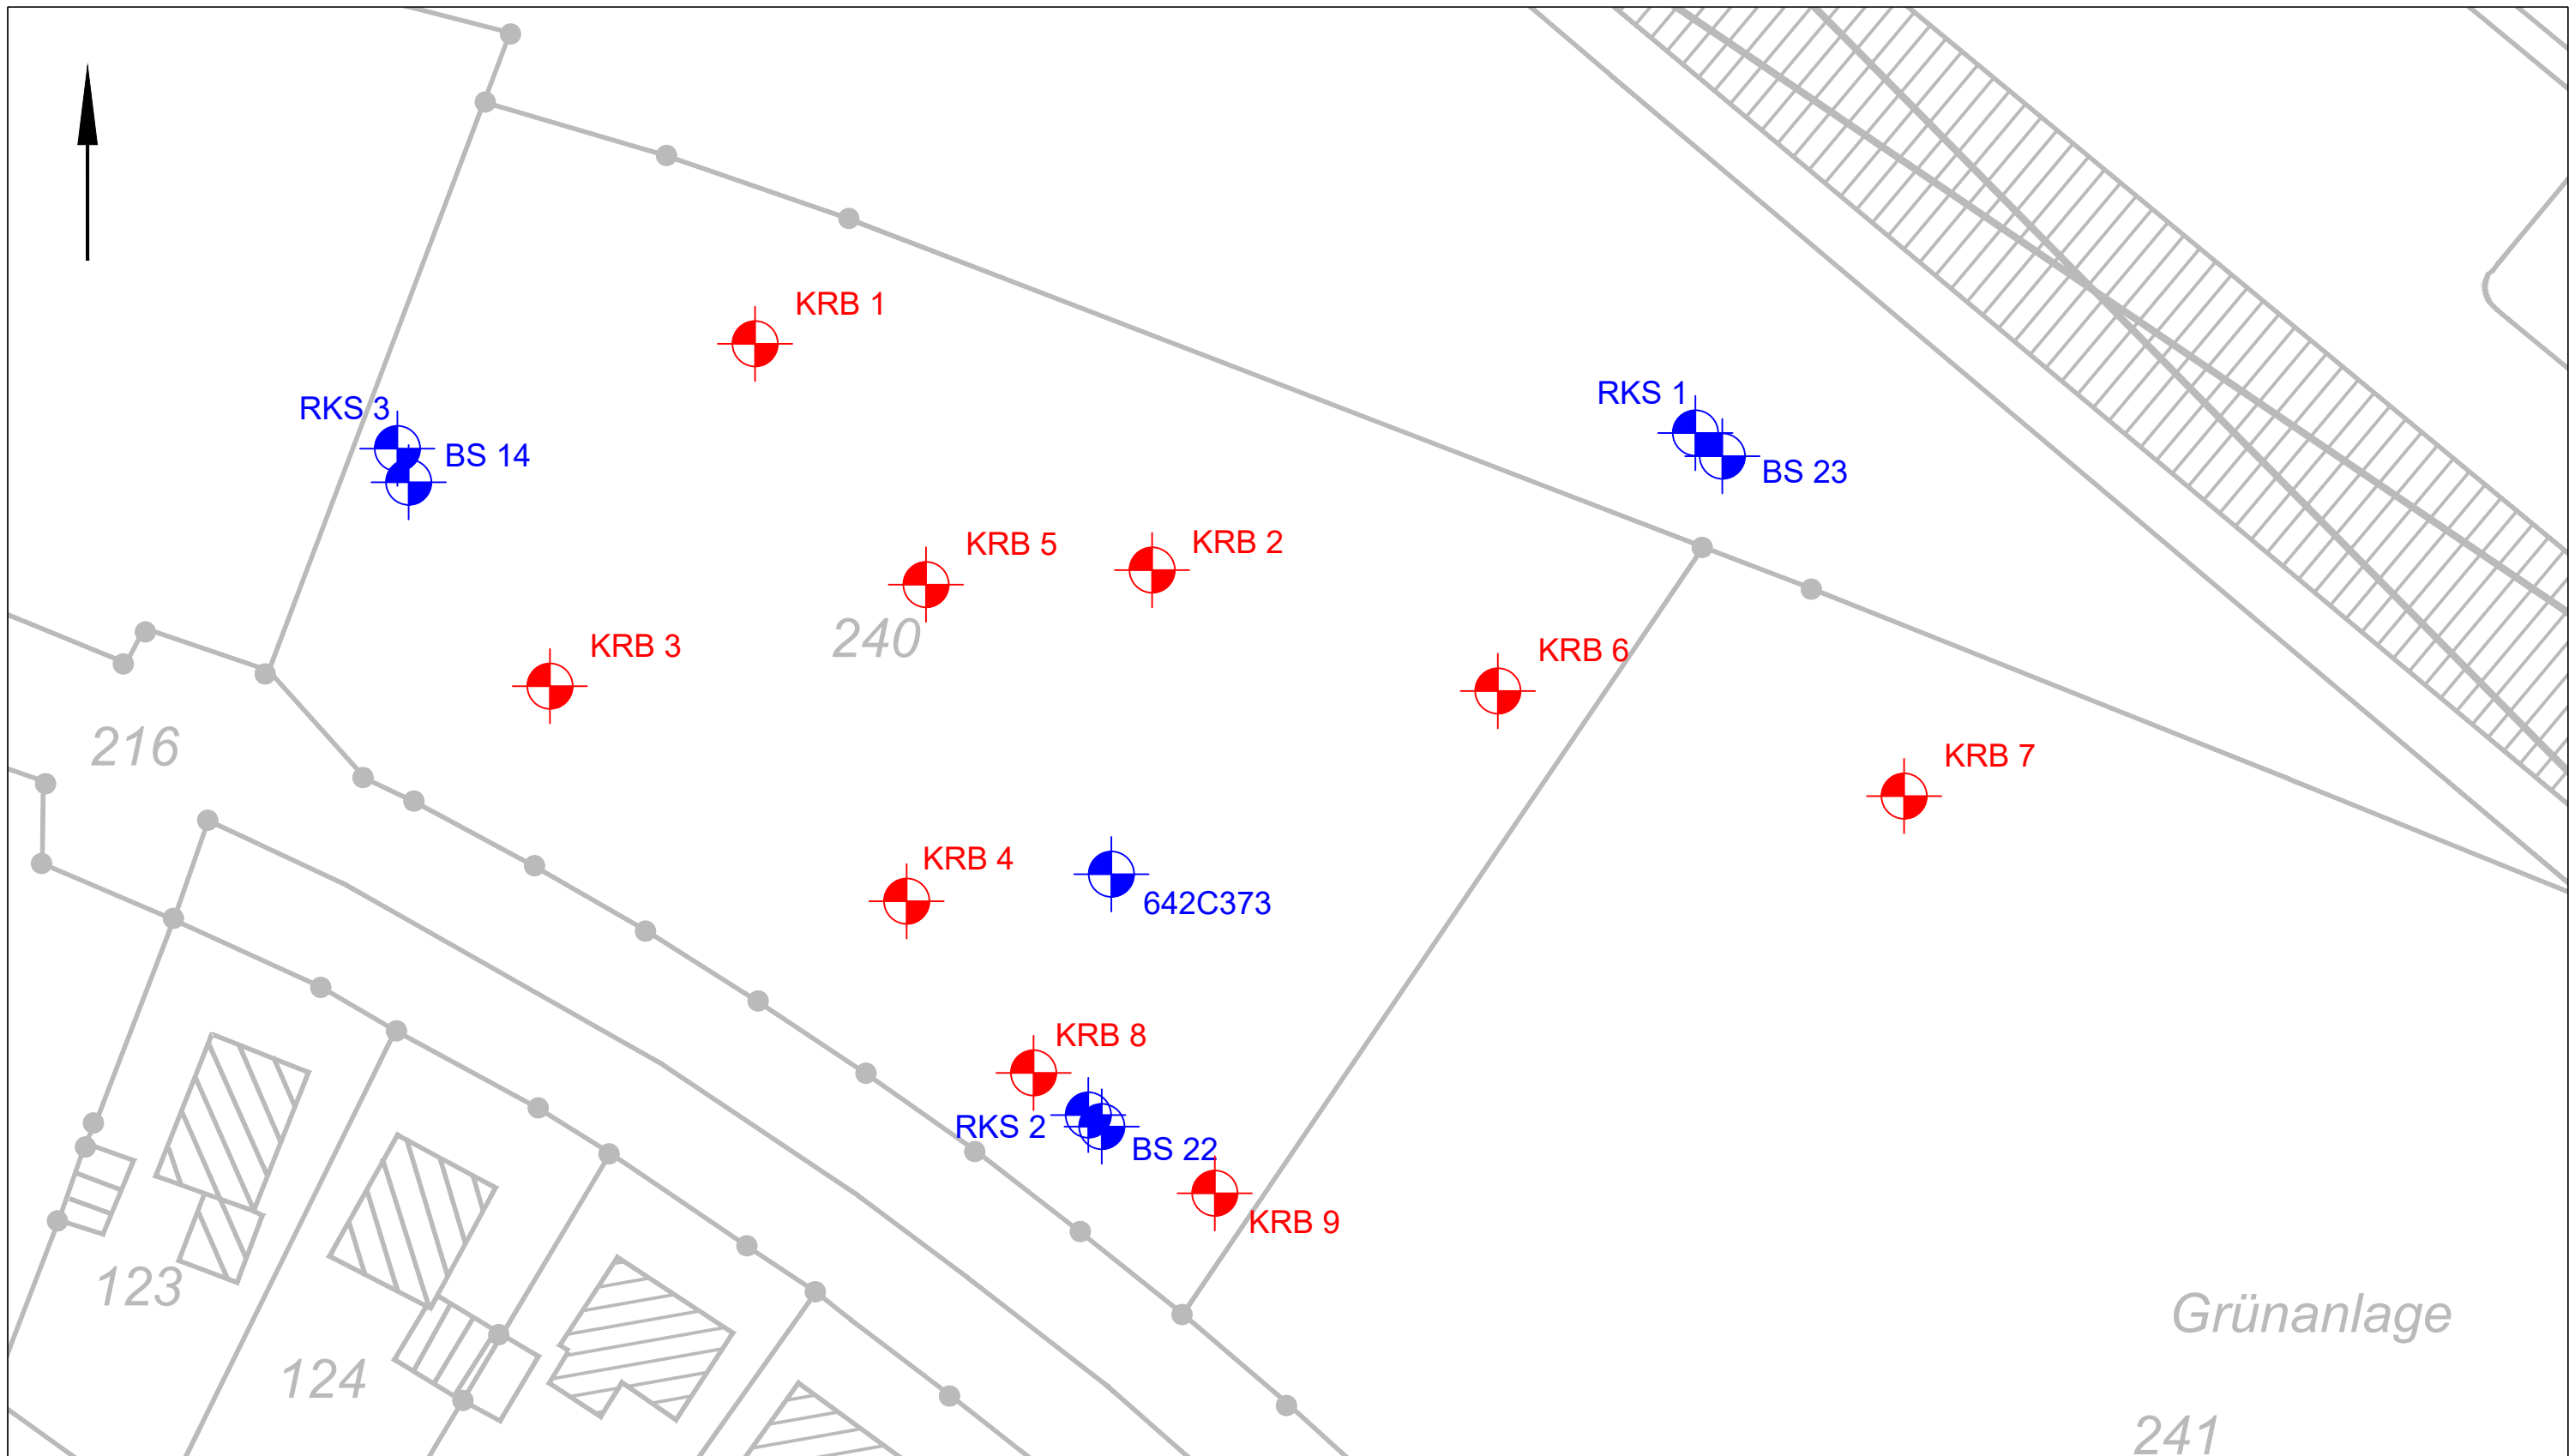
Im Rahmen früherer Untersuchungen, zusammenfassend dargestellt in der Gefährdungsabschätzung [U2], wurden im Baufeld die Aufschlüsse 642 C373, BS 14, BS 22, BS 23, RKS 1, RKS 2 und RKS 3 durchgeführt, vgl. auch den Lageplan in Anlage 1.

Die Baugrunderkundungen auf dem Baufeld wurden am 25.09. und 26.09.2019 von der Volckmann Bohrunternehmen GmbH, Owschlag, ausgeführt. Es wurden neun Kleinrammbohrungen KRB 1 bis KRB 9 bis maximal 6,0 m Tiefe unter GOK abgeteuft [U5], vgl. dazu auch den Lageplan in Anlage 1.

Auf dem Baufeld für den geplanten Neubau des DRK Ehrenamtszentrums Neumünster wurde im Rahmen der früheren Untersuchungen festgestellt, dass im Untergrund flächig Milzbrandsporen

bis in 1,6 m Tiefe nachweisbar waren, vgl. den Lageplan in Anlage 1 sowie die Tabelle in Anlage 2.2.

Nach der Rodung des Baumbestandes und des Ruderalbewuchses sollte auf dem gesamten Grundstück zunächst eine flächige Abtragung von 0,5 m erfolgen.

Auf das so entstandene Planum ist eine Sauberkeitsschicht aus geeignetem unbelastetem Material im gesamten Bereich der freigelegten Erdoberflächen einzubauen, um Sporenfreisetzungen über Staubverwehungen oder einen direkten Kontakt zu belastetem Boden im nachfolgenden Bauverlauf wirksam zu unterbinden.

Zur Gewährleistung der erforderlichen Baugrundqualität im Bereich des geplanten Gebäudes ist es erforderlich, den mit Milzbrandsporen belasteten Boden bis in eine Tiefe von bis zu 0,8 m u. GOK, d.h. nach erfolgtem flächigen Aushub von 0,5 m noch weitere 0,3 m, zu entnehmen.
