Ellerau, den 05.08.2023
Ha/Tru
öG 2023-0121

Ergebnisse der Wurzelraumsondierungen

zur Feststellung der Baumverträglichkeit für das Bauvorhaben
„Erschließung für das Einsatztrainingszentrum
und THW-Betriebsgelände Neumünster

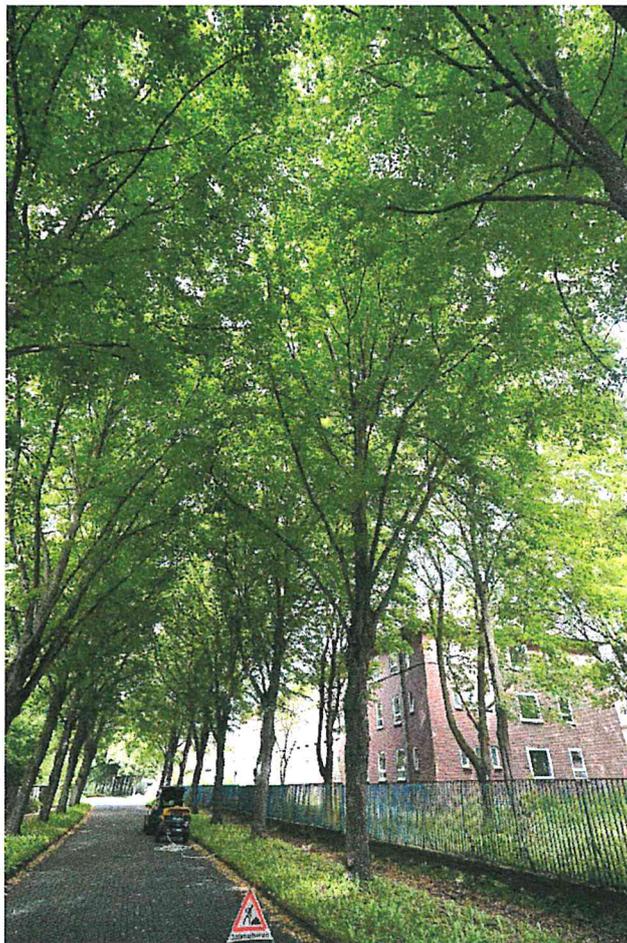
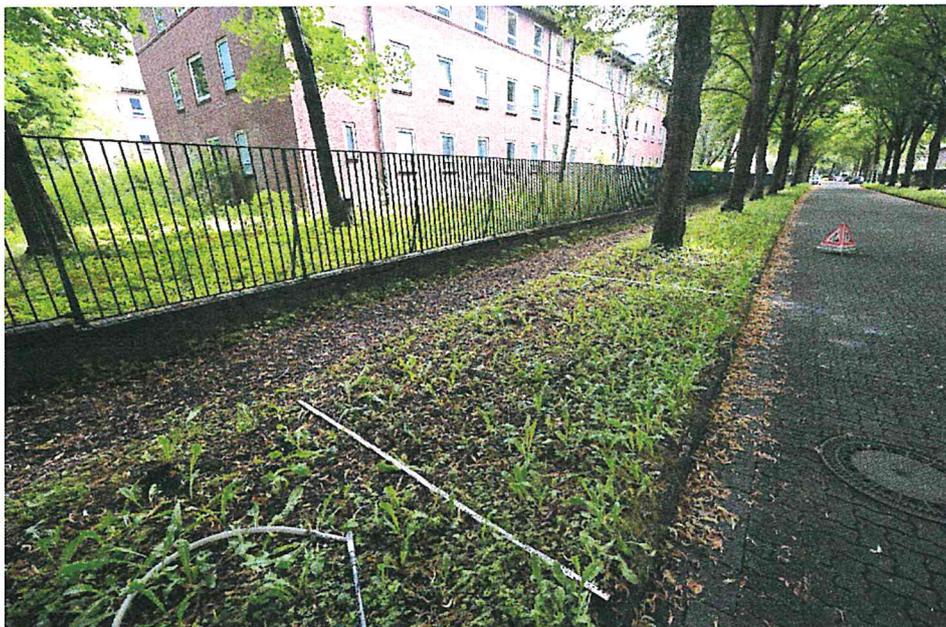
6.1 Baum-Nr. 96

Wurzelbereich:	Keine
Stammfuß:	Keine
Stamm:	Keine
Stammkopf:	Alte Astungswunden mit Überwallung und Taschenbildung bei statisch wirksamer, kräftiger Wundwulstbildung, statisch somit unkritisch
Krone:	Gute Vitalität, erkennbar an dichtkroniger Entwicklung aufgrund des für einen Straßenbaum relativ geringen Versiegelungs- und Verdichtungsgrades

nach Roloff (0-3):	1
Sicherheitserwartungen:	Hoch

Trockenholzanteil:	3 % im Schwachastbereich, 0 % im Grobastbereich, 0 % im Starkastbereich
Lichtraumprofil:	Gegeben
Bruchsicherheit Krone:	Gegeben
Standicherheit:	Gegeben

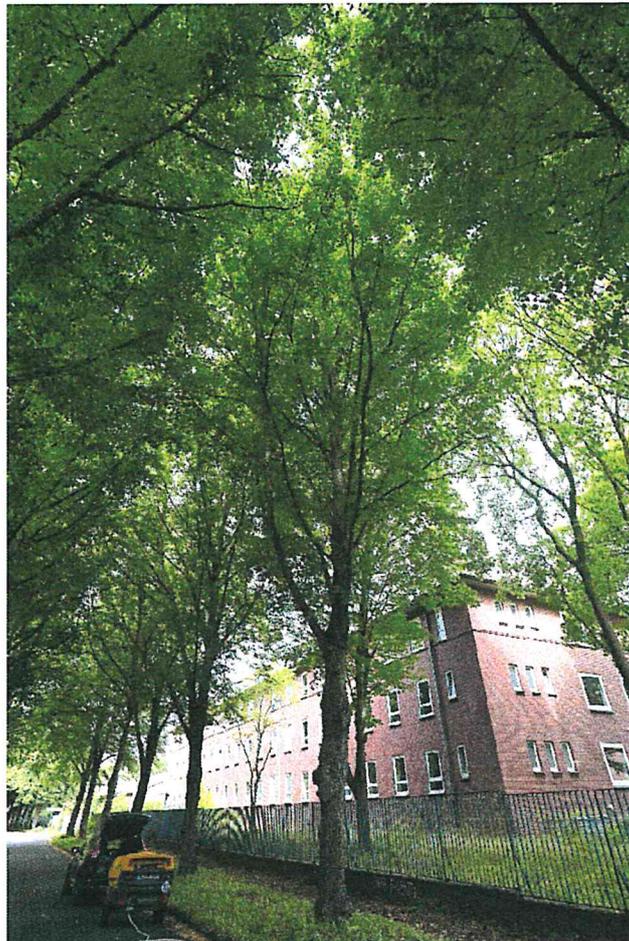
6.2 Baum-Nr. 98

Baumumfeld:	Keine
Wurzelbereich:	Keine
Stammfuß:	Keine
Stamm:	In ca. 2,5 m Höhe ausgehend Straße linke große Maserknolle, abgestorben ohne Beeinträchtigung der Bruchsicherheit. Im oberen Stammbereich weiterhin größere alte, komplett überwallte Astungswunden
Stammkopf:	Keine
Krone:	Gute Vitalität, erkennbar an dichtkroniger Entwicklung aufgrund des für einen Straßenbaum relativ geringen Versiegelungs- und Verdichtungsgrades Statisch idealer Leittriebaufbau, aufgrund Dichtstand zueinander etwas einseitig, stabil

nach Roloff (0-3):	1
Sicherheitserwartungen:	Hoch

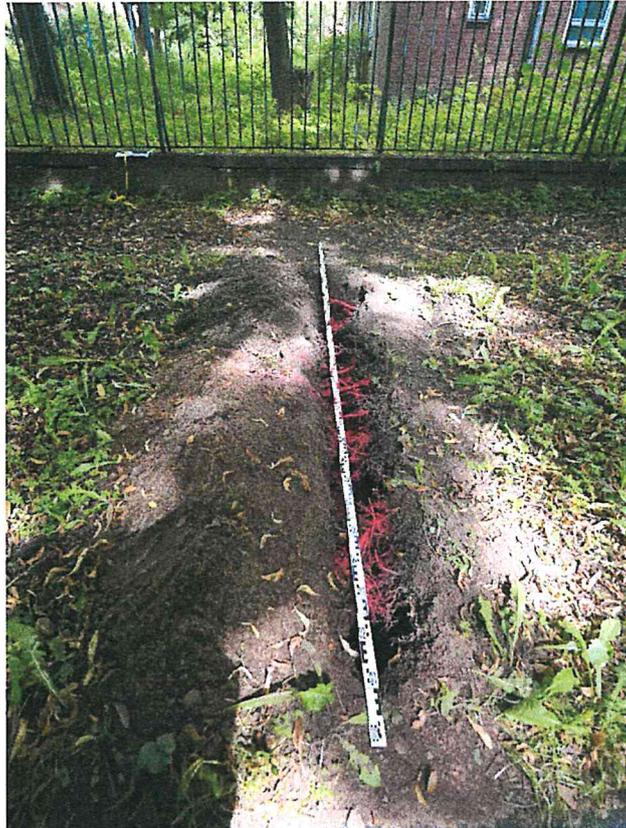
7.1. Baum-Nr. 96

Länge der Sondierung: 2,5 m

Tiefe: ca. 35 cm

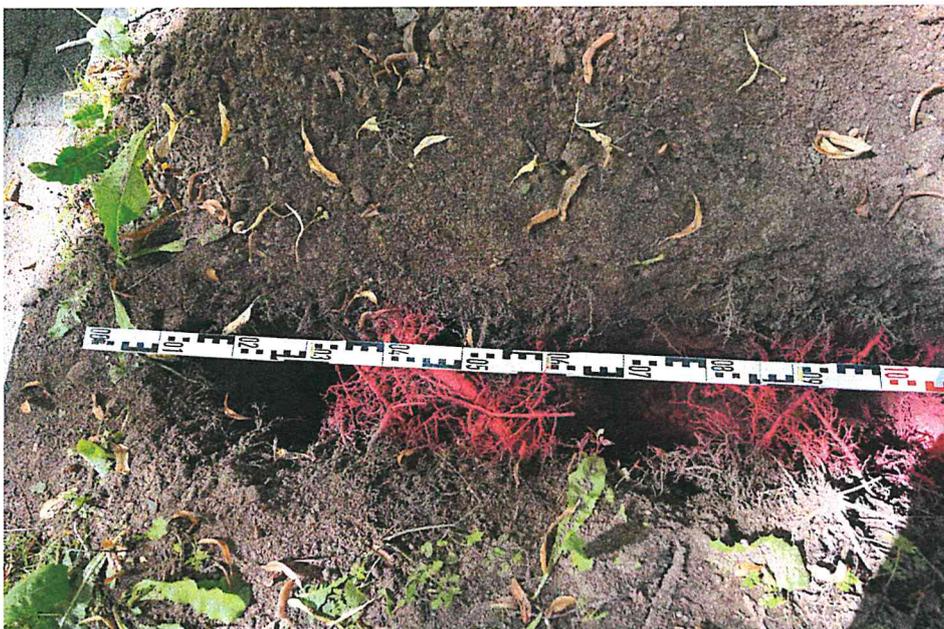
0-1m: zahlreiche Fein- und Feinstwurzeln, weiterhin eine Grobwurzel mit ca. 3 cm Ø oberflächennah bis ca. 15 cm Tiefe

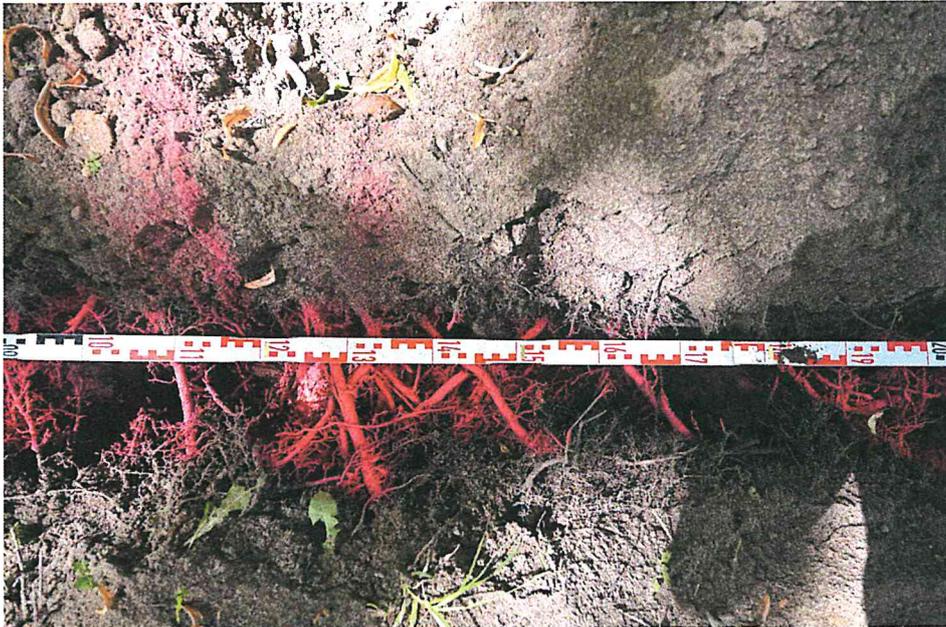
1-2m: zahlreiche Fein- und Feinstwurzeln oberflächennah bis ca. 15 cm Tiefe, weiterhin 6 Schwachwurzeln, 15 cm Tiefe. Weiterhin in ca. 20 cm Tiefe eine Starkwurzeln mit ca. 7 cm Ø

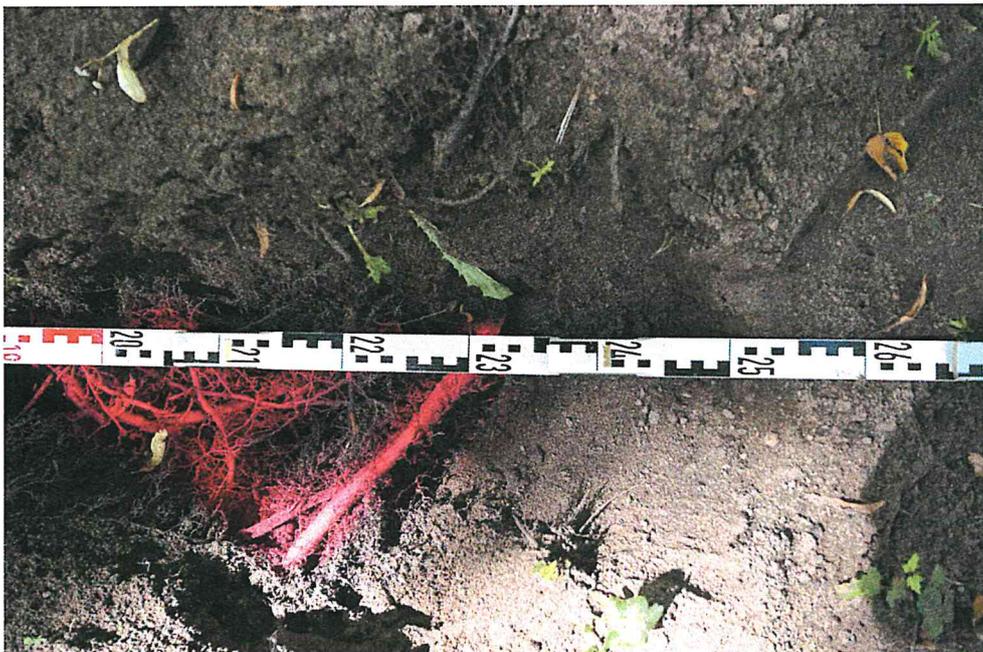
2-2,5m: zahlreiche Fein- und Feinstwurzeln, weiterhin eine Grobwurzel mit ca. 3 cm Ø oberflächennah bis ca. 15 cm Tiefe

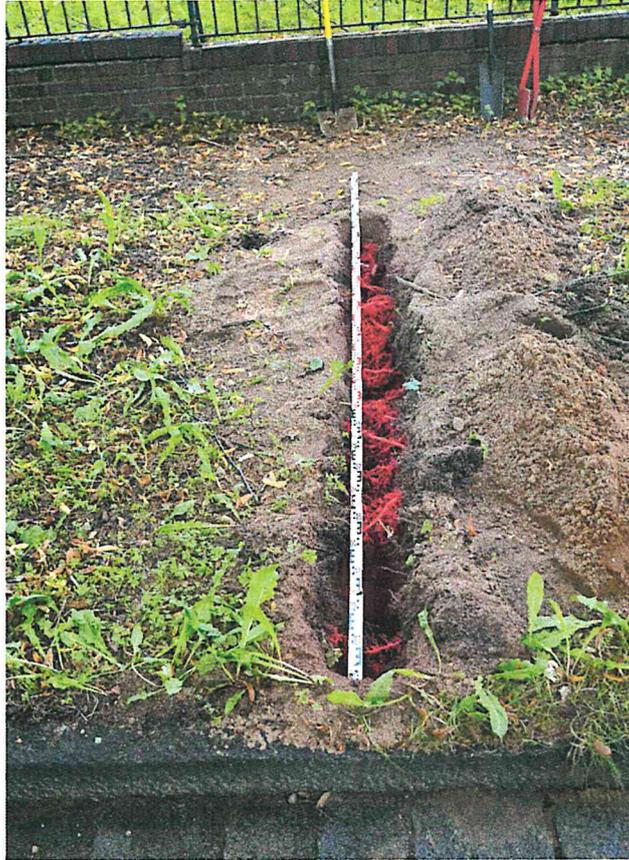
7.2. Baum-Nr. 98

Länge der Sondierung: 2,5 m

Tiefe: ca. 35 cm

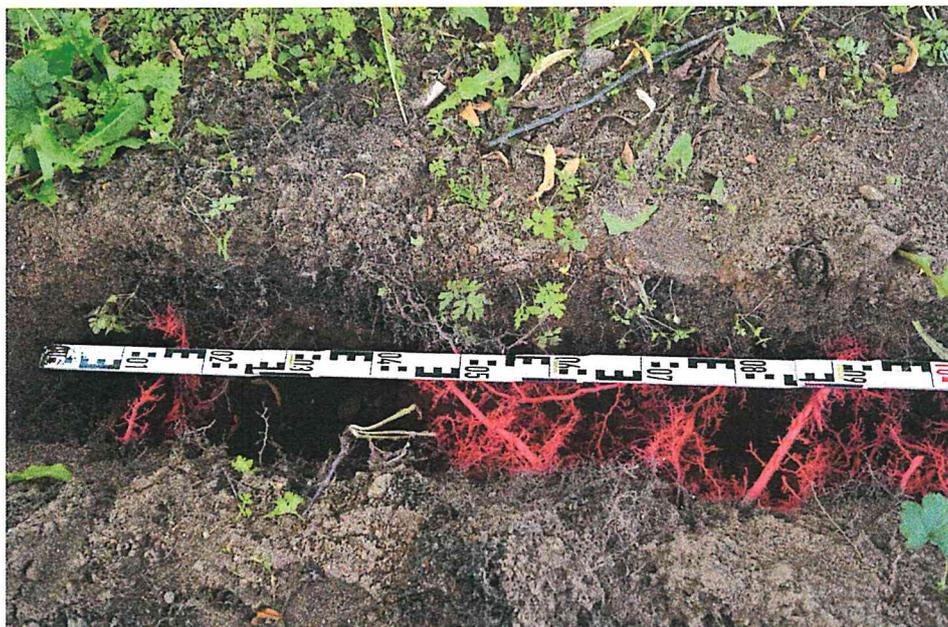
0-1m: zahlreiche Fein- und Feinstwurzeln, oberflächennah bis ca. 15 cm Tiefe

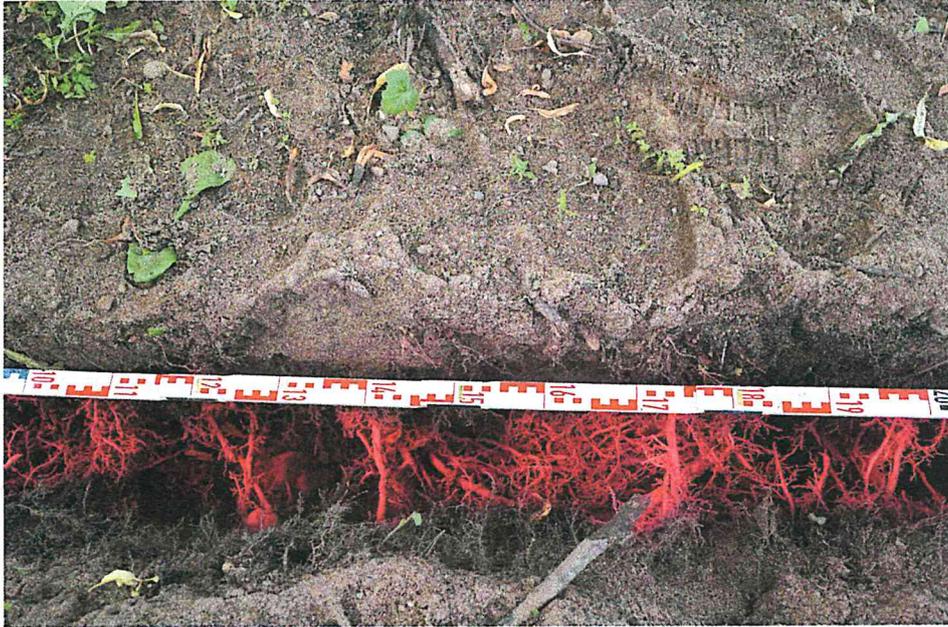
1-2m: zahlreiche Fein- und Feinstwurzeln, oberflächennah bis ca. 15 cm Tiefe

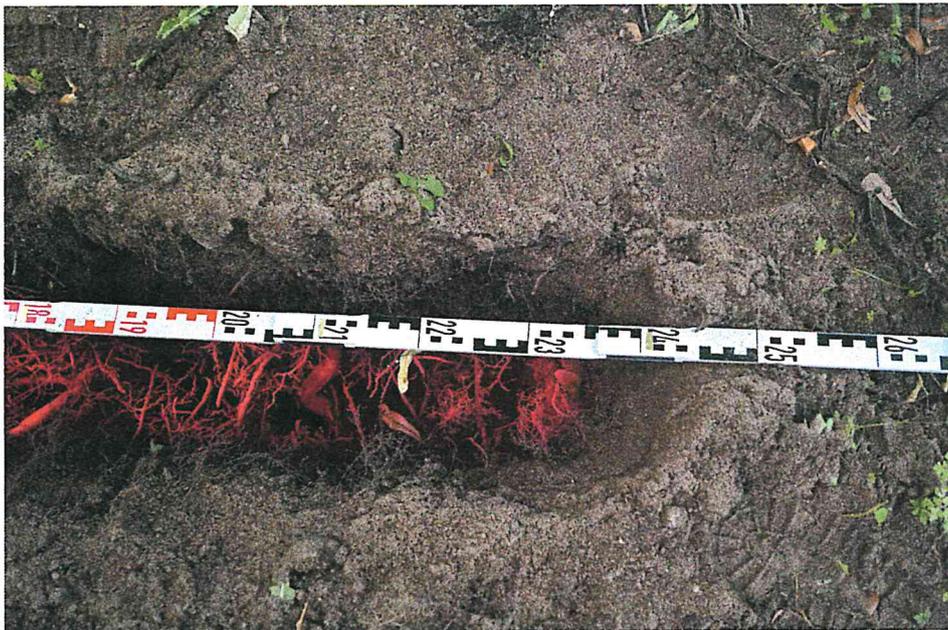
2-2,5m: zahlreiche Fein- und Feinstwurzeln, oberflächennah bis ca. 15 cm Tiefe
