**ORIENTIERENDE UNTERSUCHUNG
ALTSTANDORT
FEHMARNSTRASSE 18
FLURSTÜCK 302
24539 NEUMÜNSTER**

Auftraggeber: CiS Tennis- und Freizeitanlagen GmbH & Co. KG
Fehmarnstraße 18
24539 Neumünster

Auftragnehmer: Hanseatisches **Umwelt-Kontor** GmbH
Isaac-Newton-Str. 5, 23562 Lübeck
Tel.: 0451 70254-0 • Fax: 0451 70254-55
luebeck@haukon.de

Lübeck, 26. Februar 2020

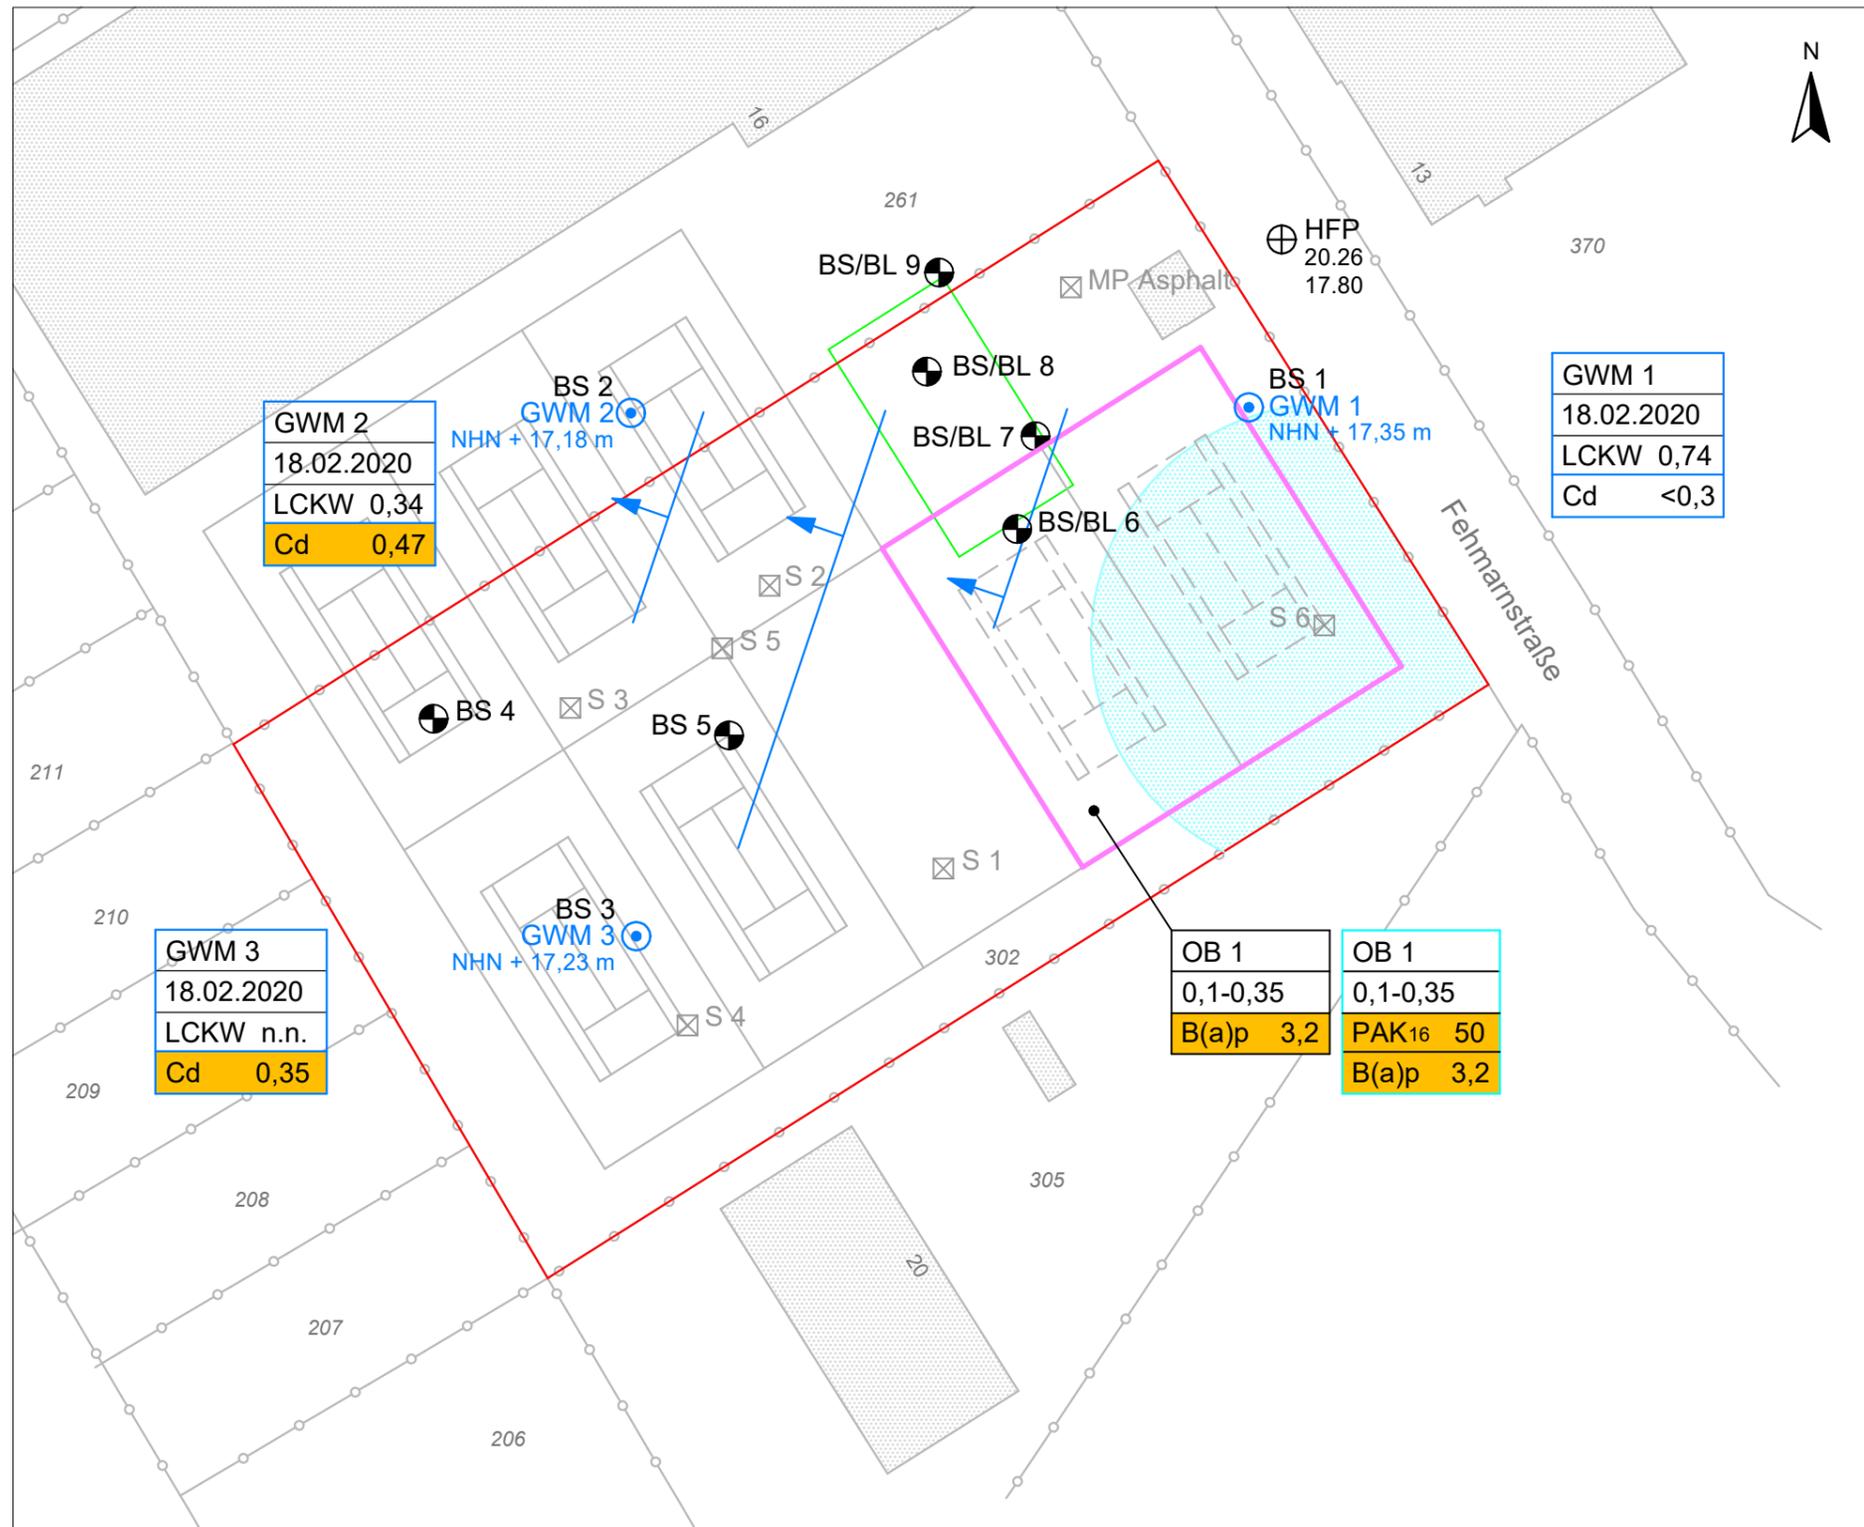
Anlage 1.2: Ergebnisplan

Die Lage der Bohrpunkte ist in einem Lageplan (Anlage 1.2) dargestellt. Eine Dokumentation der im Rahmen dieser Untersuchung abgeteufte Bohrungen ist den Schichtenverzeichnissen und Bohrprofilen der Anlage 2 zu entnehmen.

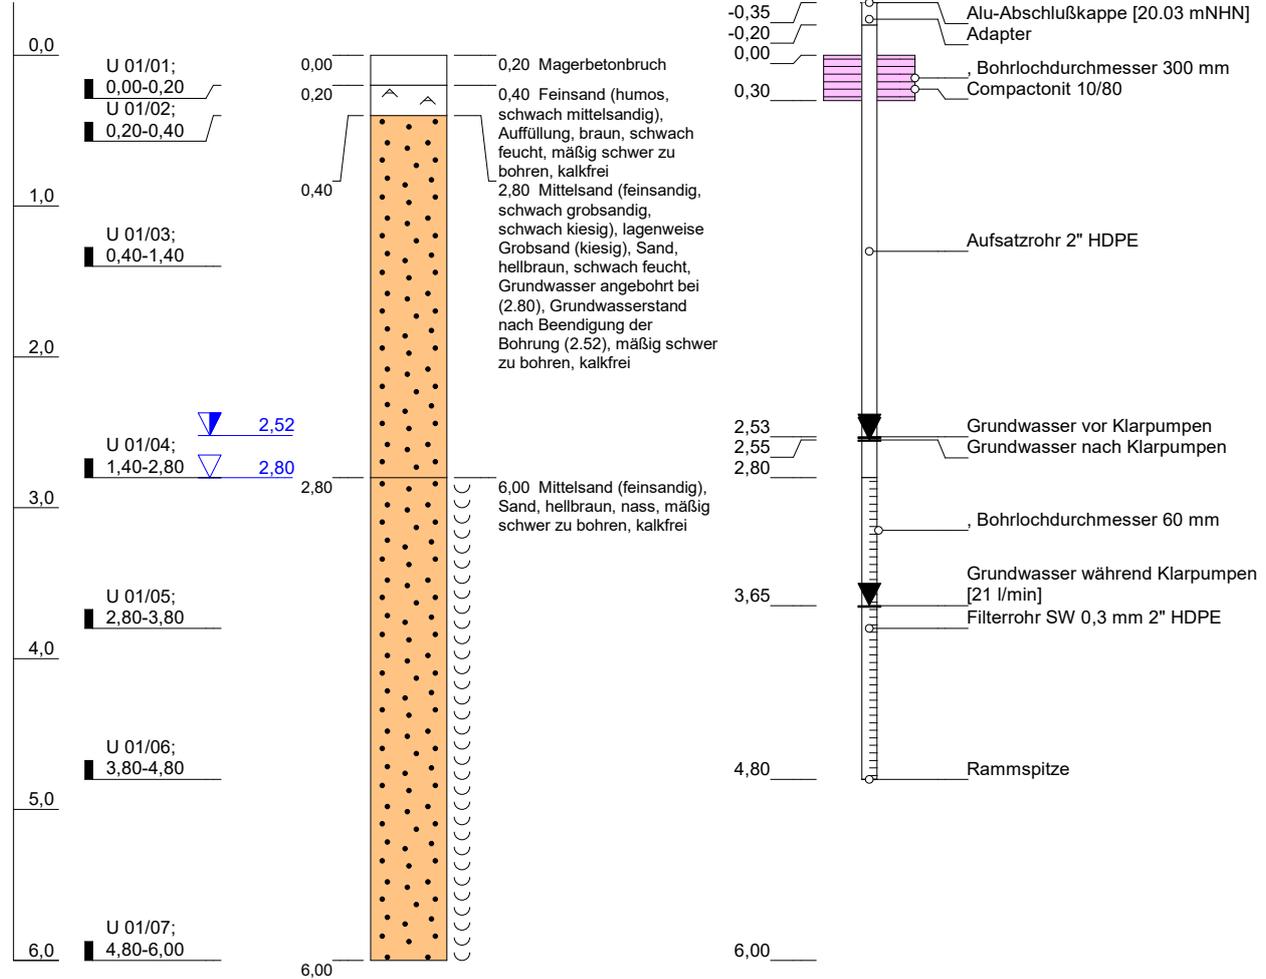
BS 01 / GWM 01

c) Beschaffenheit nach Bohrgut	d) Beschaffenheit nach Bohrvorgang	e) Farbe						
	f) Übliche Benennung	g) Geologische Benennung	h) Gruppe	i) Kalk- gehalt					
0,20	a) Magerbetonbruch					U 01/01		0,20

b)								
	c)	d)	e)						
	f)	g)	h)	i)					
0,40	a) Feinsand (humos, schwach mittelsandig)				schwach feucht	U 01/02		0,40	
	b)								
	c)	d) mäßig schwer zu bohren	e) braun

f) Auffüllung	g)	h)	i) 0					
2,80	a) Mittelsand (feinsandig, schwach grobsandig, schwach kiesig), lagenweise Grobsand (kiesig)				Grundwasserstand nach Beendigung der Bohrung 2.52m Grundwasser angebohrt bei 2.80m schwach feucht	U 01/03 U 01/04		1,40 2,80

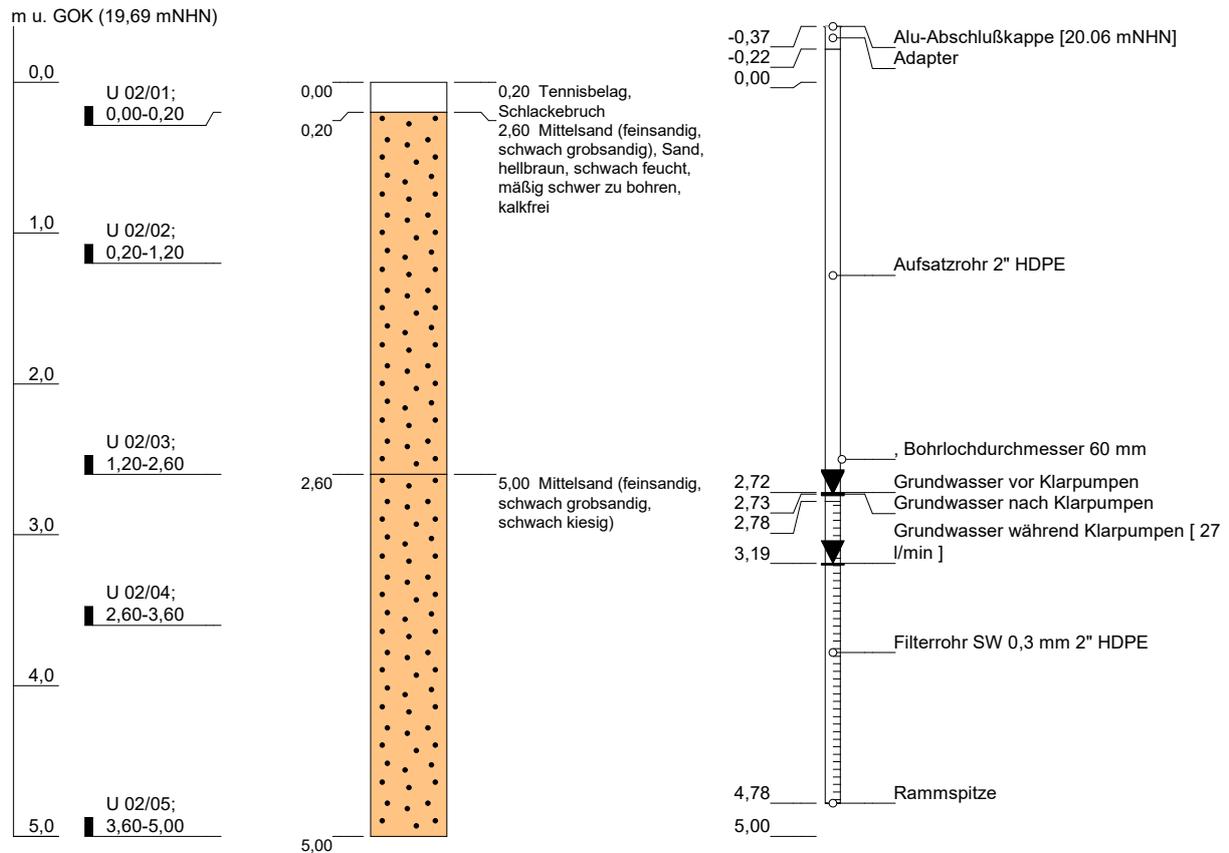
BS 02 / GWM 02

c) Beschaffenheit nach Bohrgut		d) Beschaffenheit nach Bohrvorgang	e) Farbe							
f) Übliche Benennung		g) Geologische Benennung	h) Gruppe	i) Kalkgehalt						
0,20		a) Tennisbelag, Schlackebruch					U 02/01		0,20

b)								
		c)	d)	e)						
		f)	g)	h)	i)					
2,60		a) Mittelsand (feinsandig, schwach grobsandig)			schwach feucht		U 02/02 U 02/03		1,20 2,60	
		b)

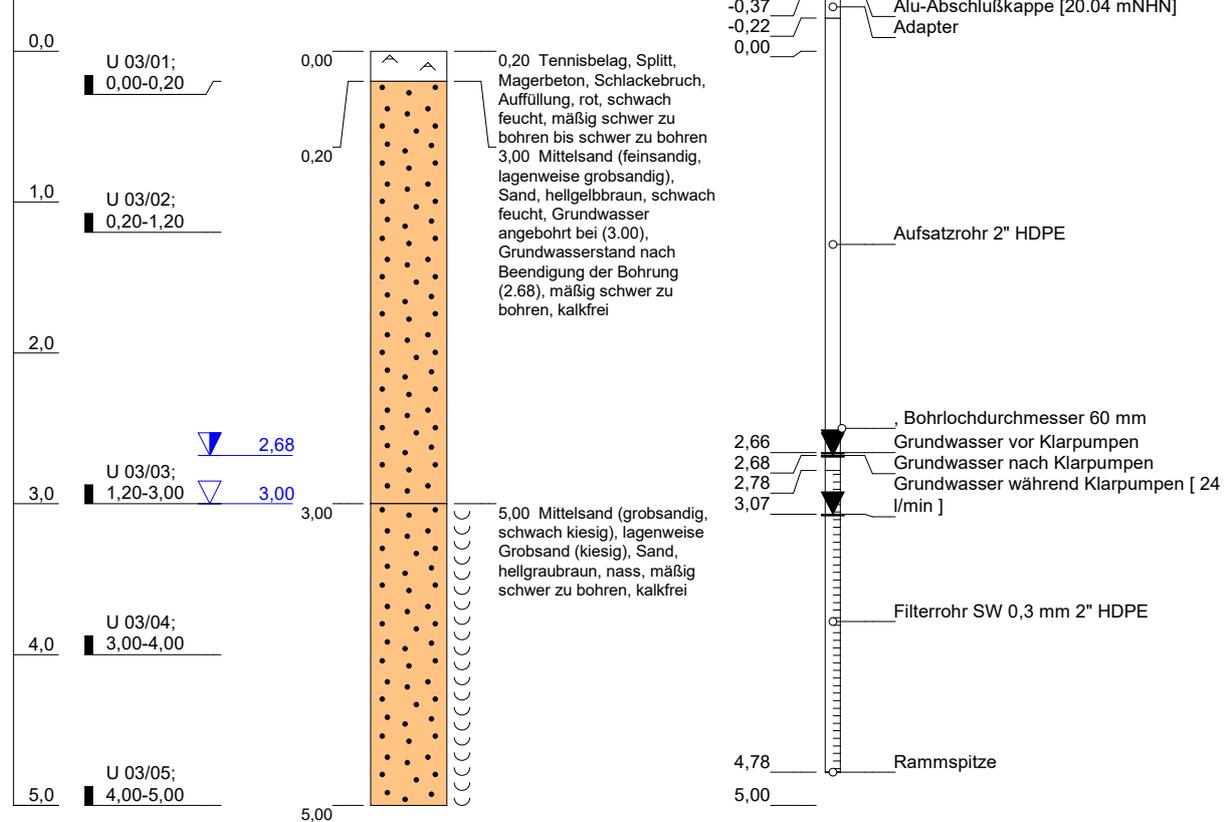
BS 03 / GWM 03

c) Beschaffenheit nach Bohrgut	d) Beschaffenheit nach Bohrvorgang	e) Farbe						
	f) Übliche Benennung	g) Geologische Benennung	h) Gruppe	i) Kalk- gehalt					
0,20	a) Tennisbelag, Splitt, Magerbeton, Schlackebruch				schwach feucht	U 03/01		0,20

b)								
	c)	d) mäßig schwer zu bohren bis schwer zu	e) rot						
	f) Auffüllung	g)	h)	i)					
3,00	a) Mittelsand (feinsandig, lagenweise grobsandig)				Grundwasserstand nach Beendigung der Bohrung 2.68m Grundwasser angebohrt bei 3.00m schwach feucht	U 03/02 U 03/03		1,20 3,00

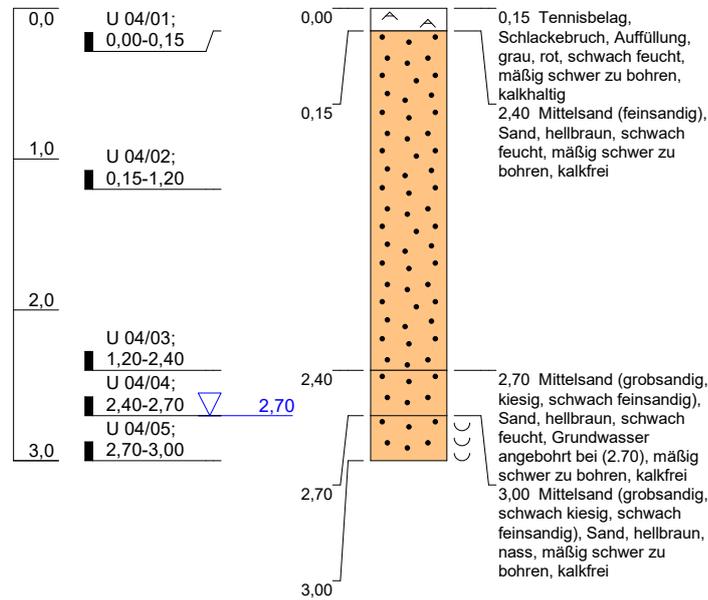
BS 04

b) Ergänzende Bemerkungen					Art	Nr	Tiefe in m (Unter- kante)
	c) Beschaffenheit nach Bohrgut	d) Beschaffenheit nach Bohrvorgang	e) Farbe					
	f) Übliche Benennung	g) Geologische Benennung	h) Gruppe	i) Kalk- gehalt				
0,15	a) Tennisbelag, Schlackebruch				schwach feucht	U 04/01		0,15

b)							
	c)	d) mäßig schwer zu bohren	e) grau, rot					
	f) Auffüllung	g)	h)	i) +				
2,40	a) Mittelsand (feinsandig)				schwach feucht	U 04/02 U 04/03		1,20 2,40

b)							
	c)	d) mäßig schwer zu bohren	e) hellbraun					
	f) Sand	g)	h)	i) 0				
2,70	a) Mittelsand (grobsandig, kiesig, schwach feinsandig)				Grundwasser angebohrt bei 2.70m schwach feucht	U 04/04		2,70

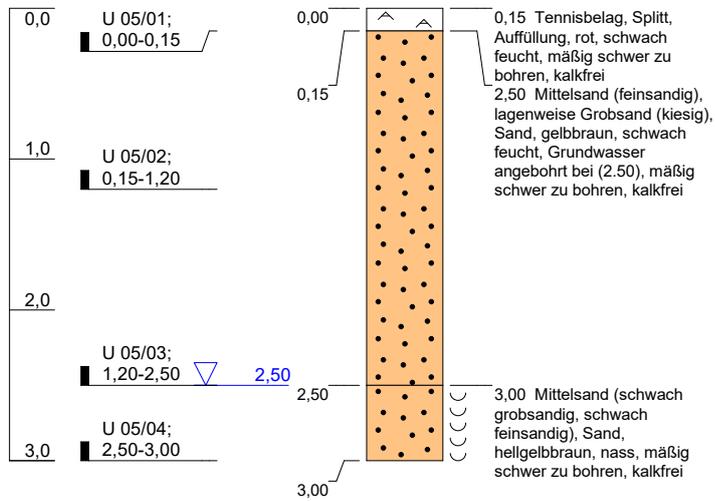
BS 05

b) Ergänzende Bemerkungen					Art	Nr	Tiefe in m (Unter- kante)
	c) Beschaffenheit nach Bohrgut	d) Beschaffenheit nach Bohrvorgang	e) Farbe					
	f) Übliche Benennung	g) Geologische Benennung	h) Gruppe	i) Kalk- gehalt				
0,15	a) Tennisbelag, Splitt				schwach feucht	U 05/01		0,15

b)							
	c)	d) mäßig schwer zu bohren	e) rot					
	f) Auffüllung	g)	h)	i) 0				
2,50	a) Mittelsand (feinsandig), lagenweise Grobsand (kiesig)				Grundwasser angebohrt bei 2.50m schwach feucht	U 05/02 U 05/03		1,20 2,50

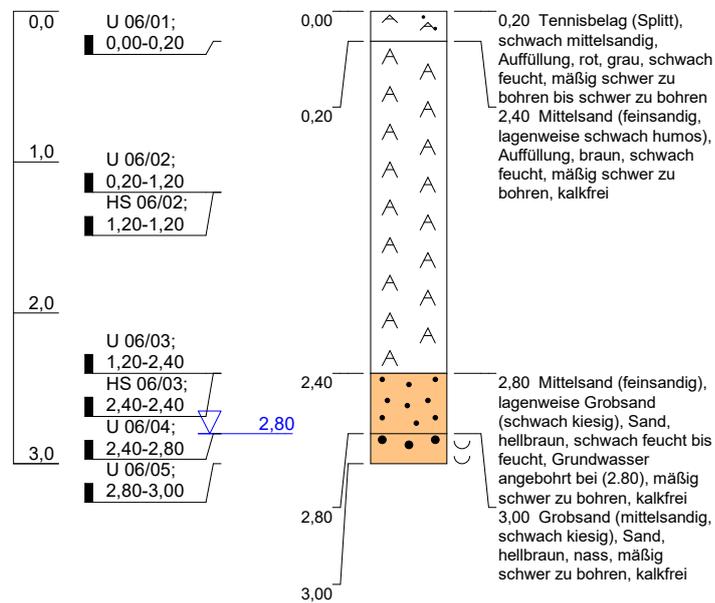
BS/BL 06

c) Beschaffenheit nach Bohrgut		d) Beschaffenheit nach Bohrvorgang	e) Farbe							
f) Übliche Benennung		g) Geologische Benennung	h) Gruppe	i) Kalkgehalt						
0,20		a) Tennisbelag (Splitt), schwach mittelsandig			schwach feucht

b)								
		c)	d) mäßig schwer zu bohren bis schwer zu	e) rot, grau						
		f) Auffüllung	g)	h)	i)					
2,40		a) Mittelsand (feinsandig, lagenweise schwach humos)			schwach feucht		HS 06/02 1,20 U 06/02 1,20 HS 06/03 2,40 U 06/03 2,40

b)								
		c)	d) mäßig schwer zu bohren	e) braun						
		f) Auffüllung	g)	h)	i) 0					
2,80		a) Mittelsand (feinsandig), lagenweise Grobsand (schwach kiesig)			Grundwasser angebohrt bei 2.80m schwach feucht bis feucht		U 06/04 2,80

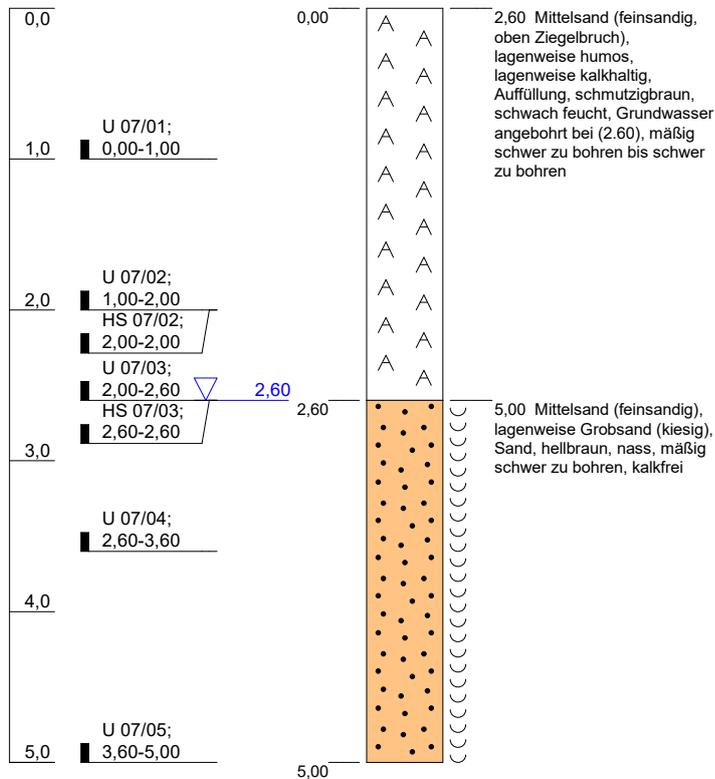
BS/BL 07

c) Beschaffenheit nach Bohrgut		d) Beschaffenheit nach Bohrvorgang	e) Farbe						
f) Übliche Benennung		g) Geologische Benennung	h) Gruppe	i) Kalkgehalt					
2,60		a) Mittelsand (feinsandig, oben Ziegelbruch), lagenweise humos, lagenweise kalkhaltig			Grundwasser angebohrt bei 2.60m schwach feucht		U 07/01	HS 07/02	1,00

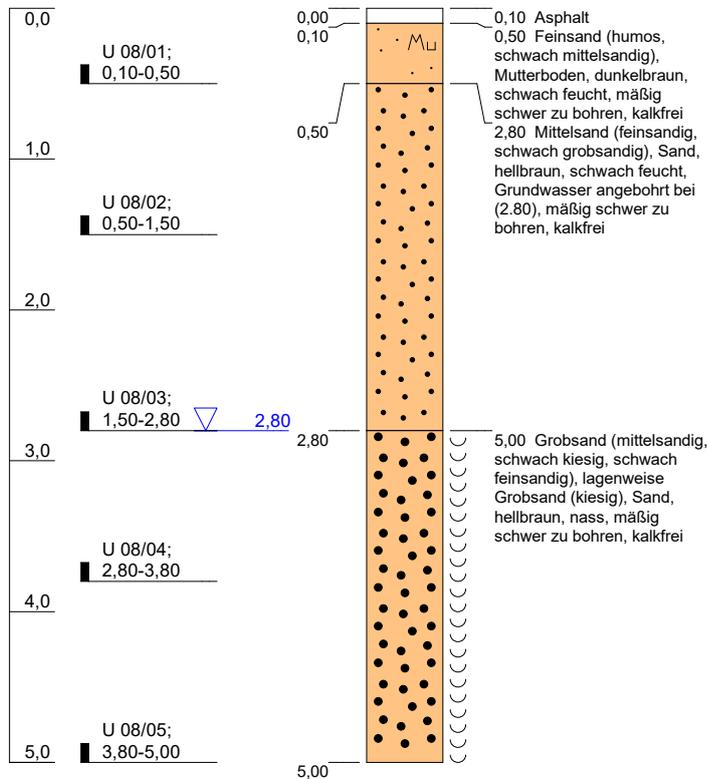
BS/BL 08

b)						
	c)	d)	e)				
	f)	g)	h)				
0,50	a) Feinsand (humos, schwach mittelsandig)			schwach feucht	U 08/01		0,50
	b)						
	c)	d) mäßig schwer zu bohren	e) dunkelbraun

f) Mutterboden	g)	h)				
2,80	a) Mittelsand (feinsandig, schwach grobsandig)			Grundwasser angebohrt bei 2.80m schwach feucht	U 08/02 U 08/03		1,50 2,80

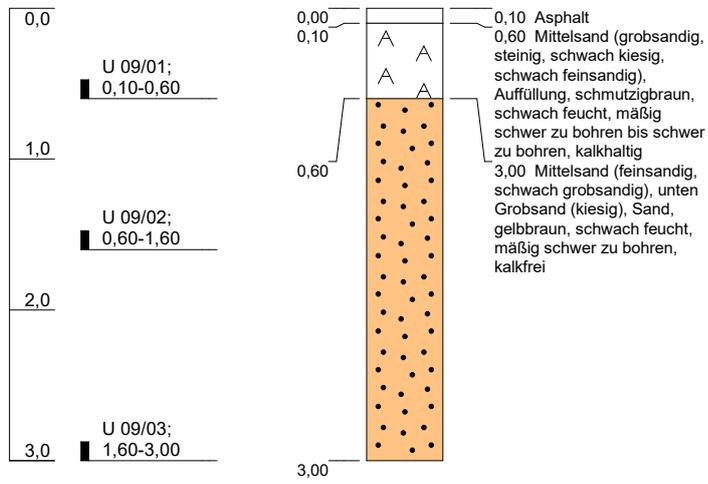
BS/BL 09

b)							
	c)	d)	e)					
	f)	g)	h)	i)				
0,60	a) Mittelsand (grobsandig, steinig, schwach kiesig, schwach feinsandig)				schwach feucht	U 09/01		0,60
	b)

c)	d) mäßig schwer zu bohren bis schwer zu	e) schmutzigbraun					
	f) Auffüllung	g)	h)	i) +				
3,00	a) Mittelsand (feinsandig, schwach grobsandig), unten Grobsand (kiesig)				schwach feucht	U 09/02 U 09/03		1,60 3,00

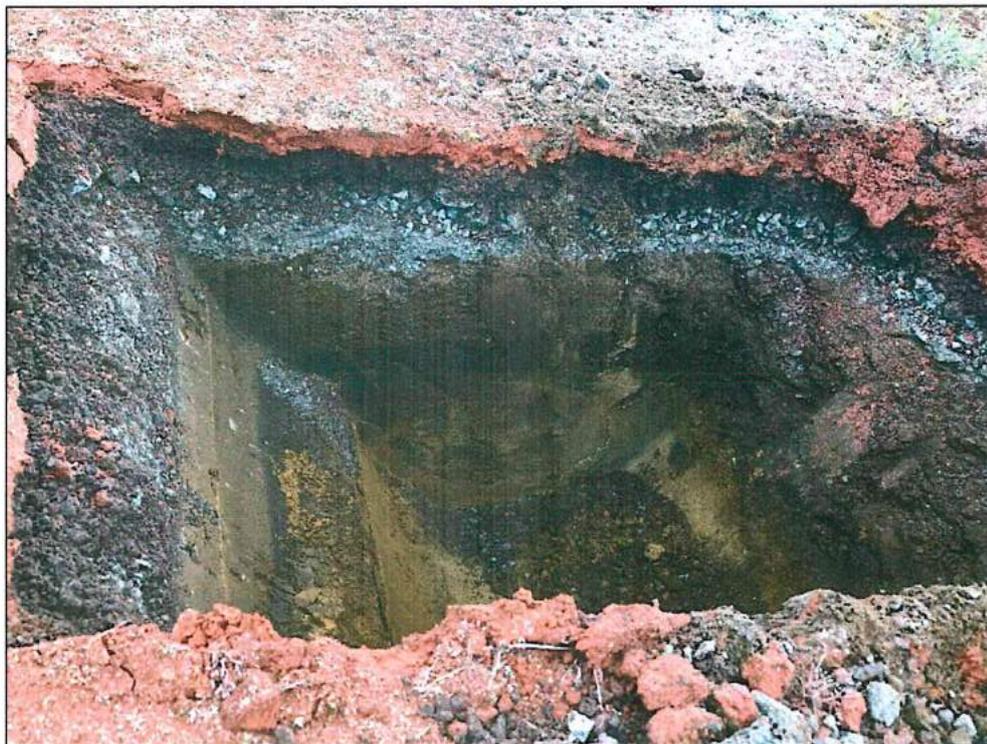
- Deckschicht / Tennenbelag aus Rotgrand, ca. 5-10 cm mächtig
- Dynamische Tragschicht ca. 5 cm
- Tragschicht / Filterschicht ca. 6-7 cm aus Recyclingmaterial
- Planum / Ausgleichsschicht Sand ca. 15 cm

Abbildung 1: Schichtenaufbau Tennisplatzfläche

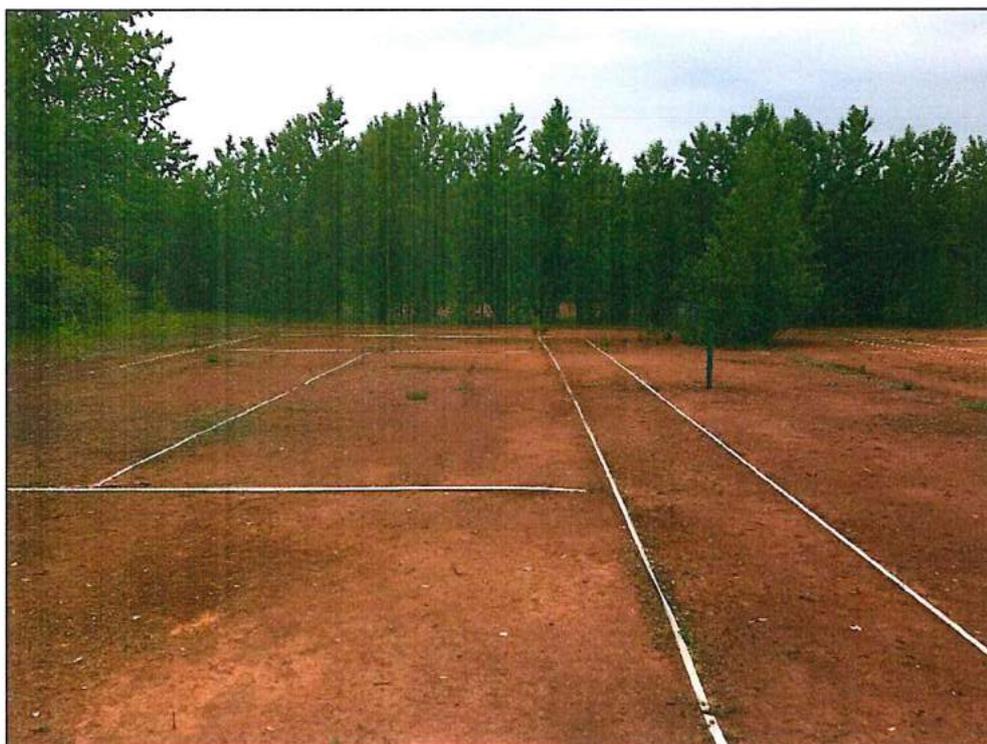
Abbildung 2: Tennis-Spielfeld

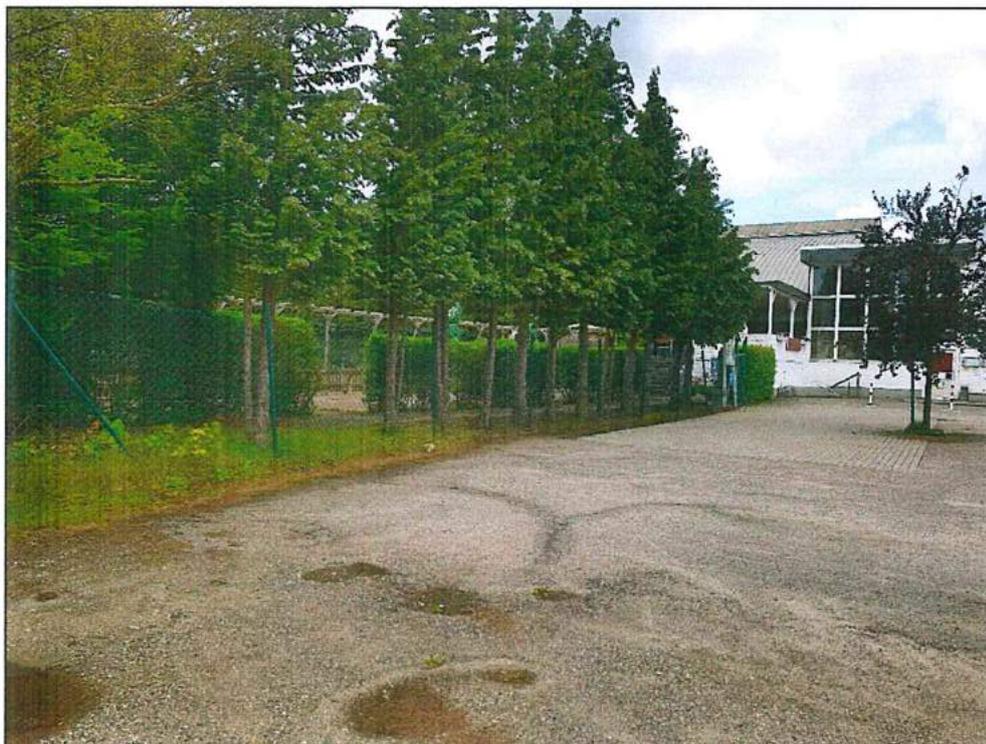
Abbildung 3: Teile der Asphaltfläche
