Ellerau, den 05.08.2023
Ha/Tru
öG 2023-0121

Ergebnisse der Wurzelraumsondierungen

zur Feststellung der Baumverträglichkeit für das Bauvorhaben
„Erschließung für das Einsatztrainingszentrum
und THW-Betriebsgelände Neumünster

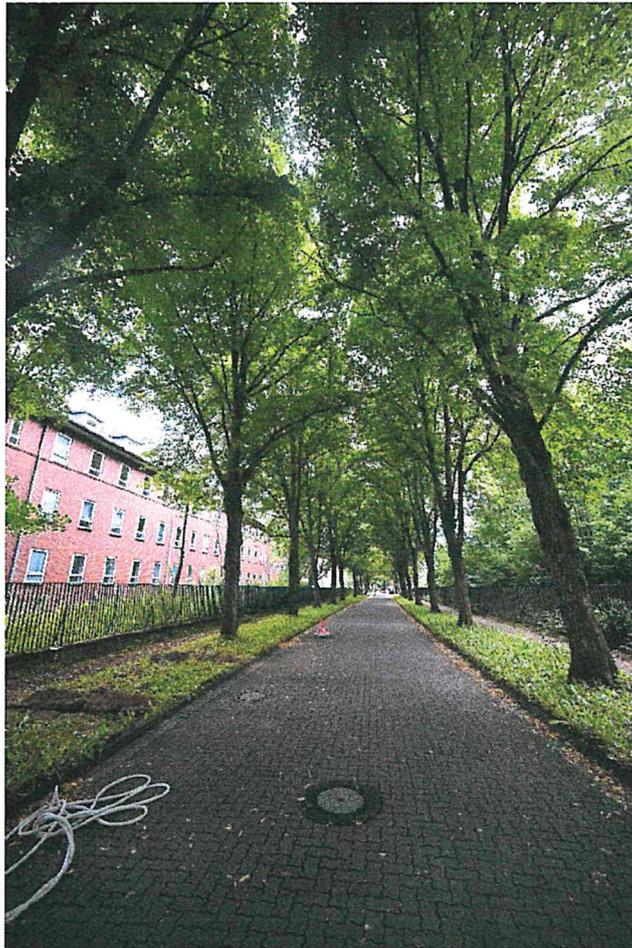
Die Färberstraße in Neumünster wird geprägt von einer weitgehend geschlossenen Lindenallee in der Altersphase, die aufgrund ihrer guten Vitalität und der weitgehend geschlossenen, fast einen tunnelartigen Charakter aufweisenden Form eine hohe Wohlfahrtswirkung erfüllt.

Zwischen den Bäumen 96 und 98 ist eine untergeordnete Anbindung für Fußgänger und Radfahrer geplant. Der Durchstich quert den Grünstreifen zwischen den Bäumen. Der Abstand zwischen den Stammfüßen der Bäume innerhalb der Reihe beträgt rund 10,5 m, so dass bei einer geplanten Breite der Anbindung von 5 m ca. 2,5 m Abstand zwischen Außenkante der Wegeführung und Stammfuß der Bäume verbleiben.

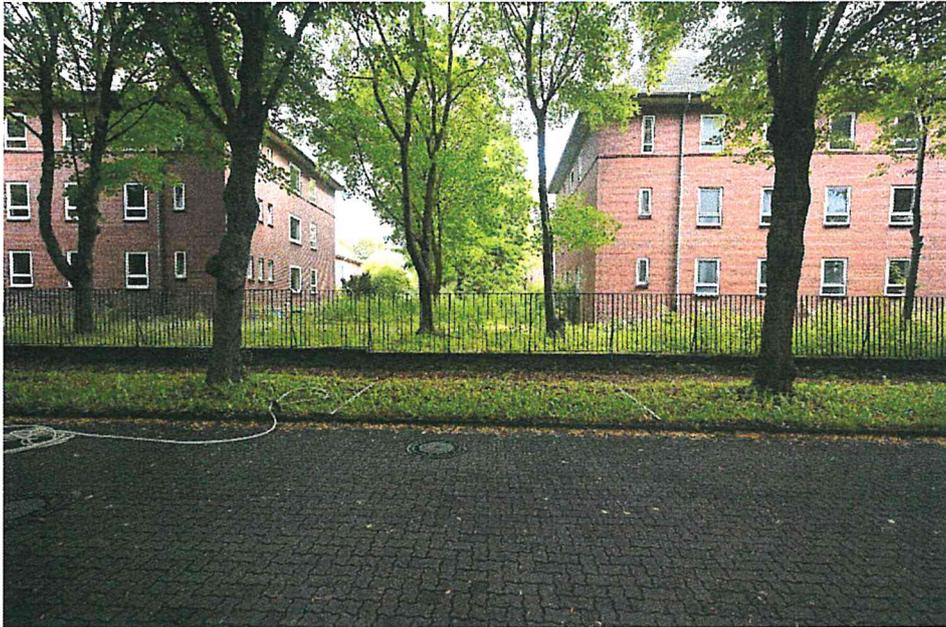
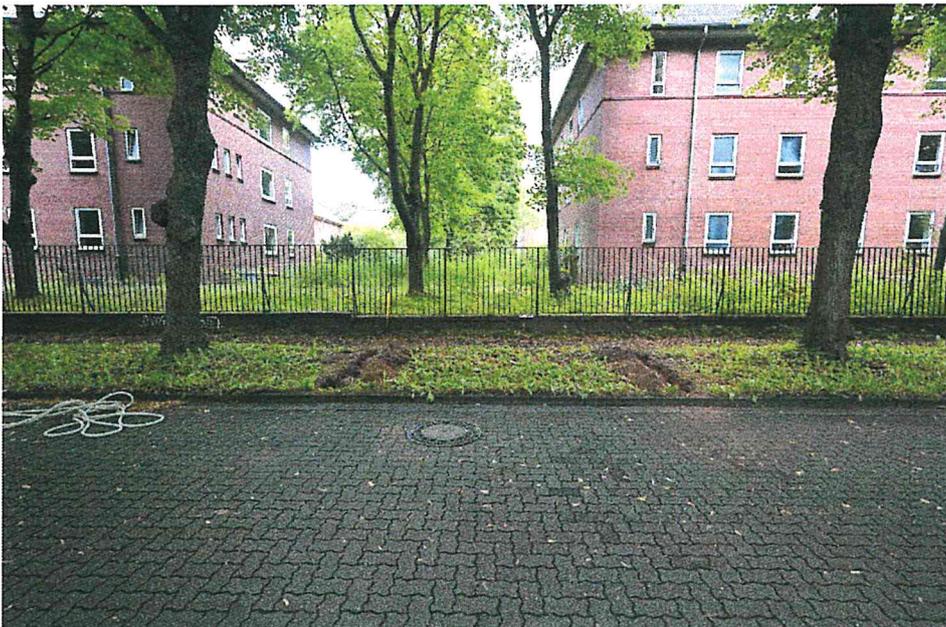
Abstand der Sondierungszonen. Zwischen Baum Nr. 986 (rechts) und Baum Nr. 98 (links):
